KARTA ADRESOWA ZABYTKU

KLUCZOWA

PAŁAC W ZESPOLE

1685 r., 1757 r., 1837 r.

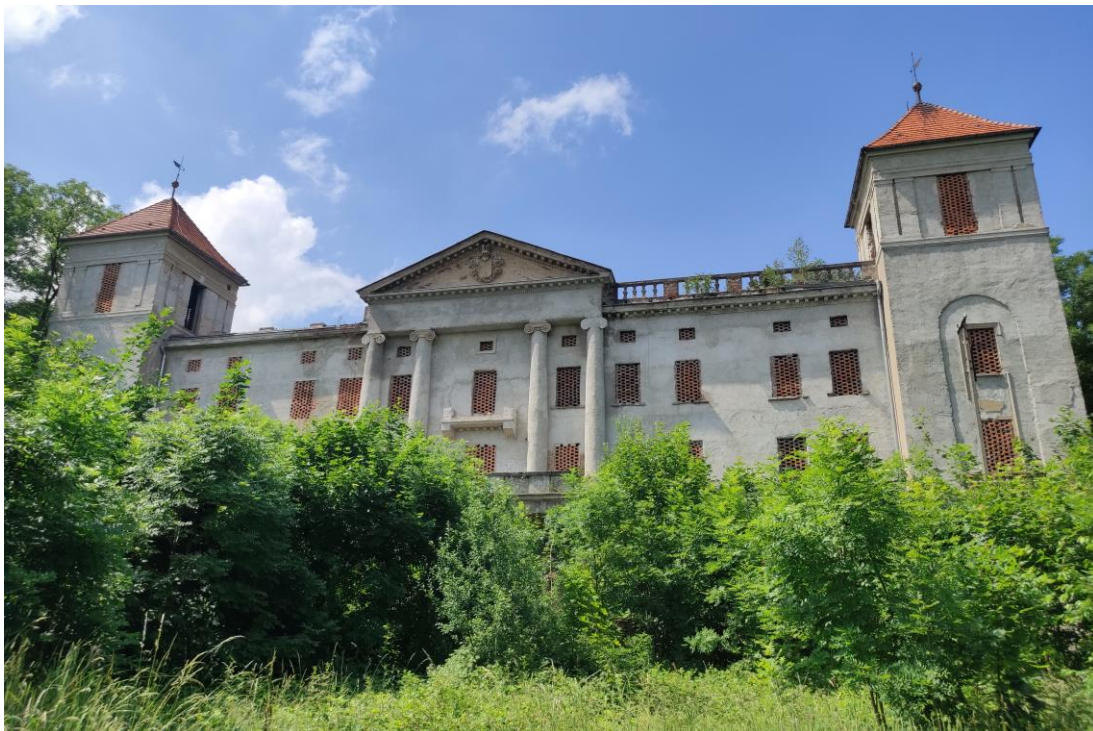
Widok budynku od południowego – wschodu.

Stan zachowania: Pałac remontowany do 2016 r., pozostaje w złym stanie technicznym. Zachowana historyczna bryła budynku, kompozycja elewacji, pierwotny kształt otworów i detal architektoniczny.

Postulaty dotyczące konserwacji: wymagane zachowanie historycznej bryły budynku, kompozycji elewacji i detalu architektonicznego.
