KARTA ADRESOWA ZABYTKU

**OLBRACHCICE
WIELKIE**

DWÓR W ZESPOLE, ob. dom mieszkalny

XVIII/XIX w., ok. 1880 r.

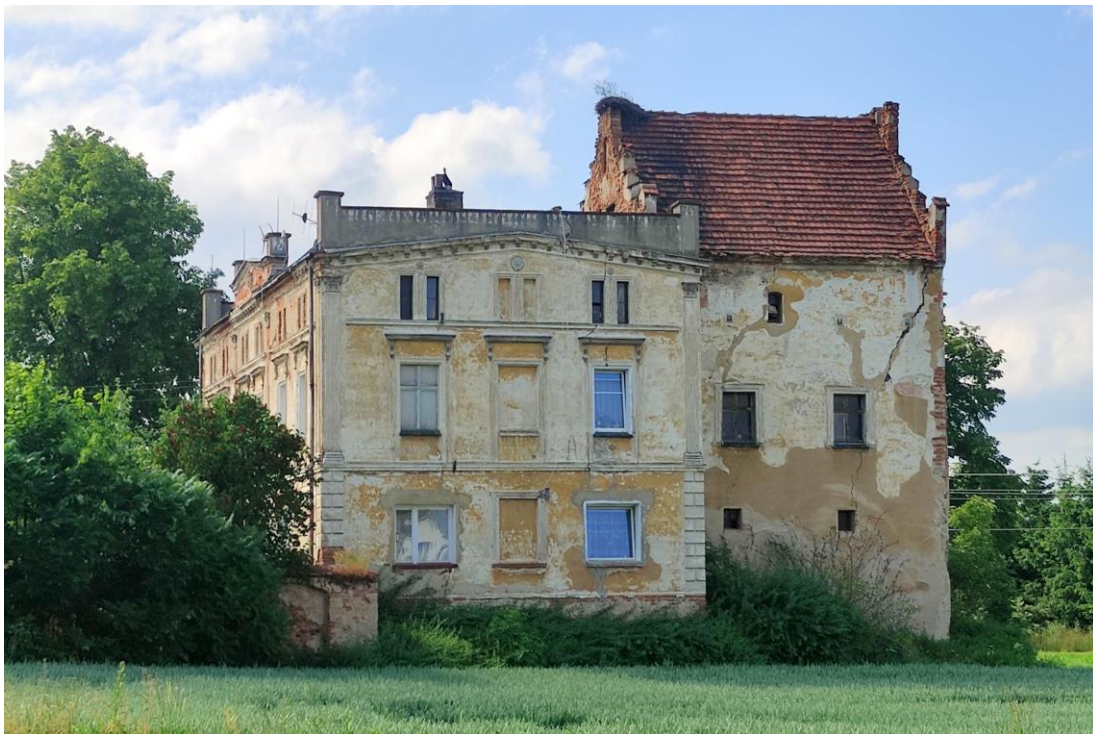
Widok budynku od południowego – wschodu.

Stan zachowania: zły – konstrukcyjne uszkodzenie murów wieży, znaczne uszkodzenia i przebarwienia tynków, uszkodzenia detalu architektonicznego, brak znacznej części przeszkleń wieży, zmiana kształtu części otworów okiennych, wymiana części stolarki okiennej – bez zachowania pierwotnych podziałów.

Postulaty dotyczące konserwacji: remont budynku z zachowaniem historycznej bryły, kompozycji elewacji i detalu architektonicznego.
