## KARTA ADRESOWA ZABYTKU

**KOŚCIÓŁ PARAFIALNY P.W. ŚW. PIOTRA  
I PAWŁA W ZESPOLE**

**XIV w., 1500 r., XVIII w.**

Zwrócona nr 123  
57-200 Ząbkowice Śląskie  
dz. nr 106, obręb Zwrócona

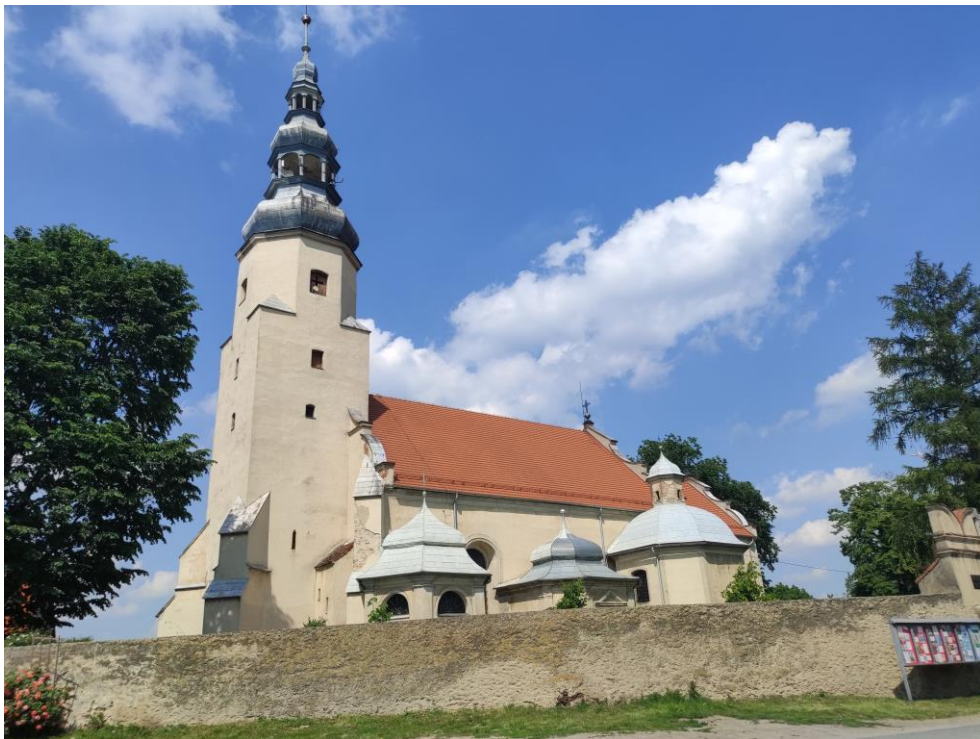
7. Fotografia z opisem wskazującym orientację w stosunku do sąsiednich terenów lub stron świata albo mapa z zaznaczonym stanowiskiem archeologicznym

Widok budynku od południowego – zachodu.

Stan zachowania: dobry, niewielkie przebarwienia tynków, wymiana pokryć dachowych.

Postulaty dotyczące konserwacji: wymagane zachowanie historycznej bryły budynku, kompozycji elewacji i detalu architektonicznego.
