## KARTA ADRESOWA ZABYTKU

# SIEROSZÓW

**BRAMA**

**2 poł. XIX w.**

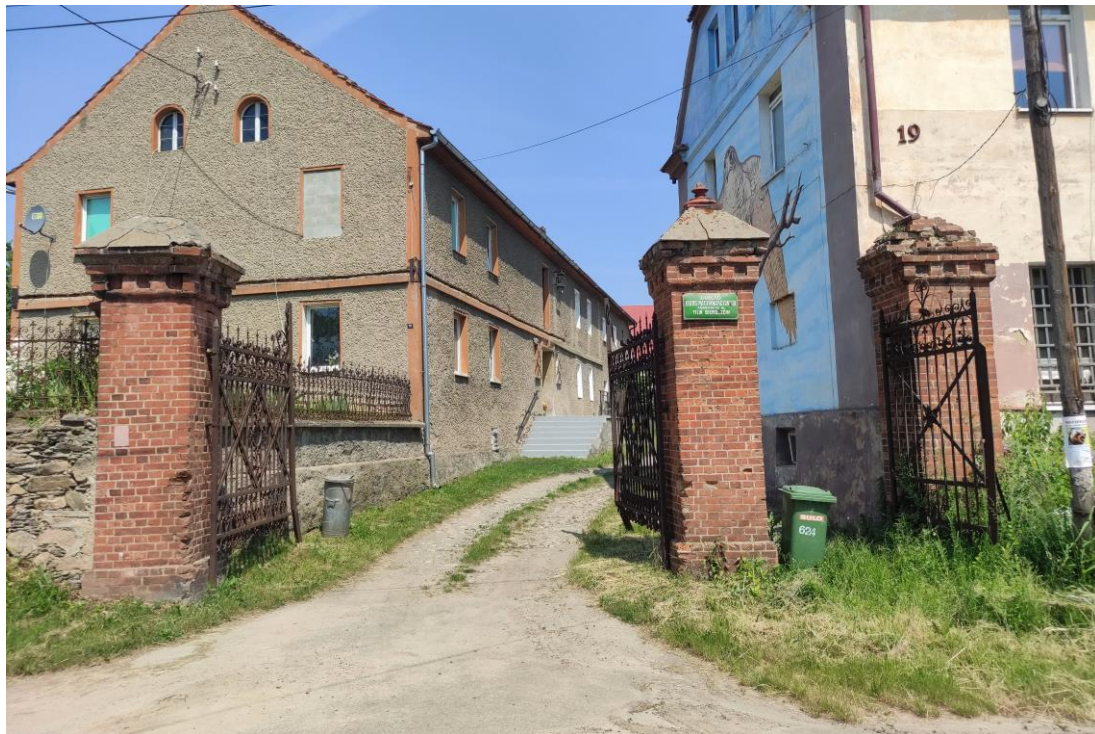
Widok budynku od południa.

Dwuskrzydłowa metalowa, kuta brama osadzona na słupkach murowanych z cegły, na niskim cokoliku, zwieńczonych wyładowanym gzymsem kroksztynowym, nakrytych czterospadowo. Trzeci, analogiczny słup przylega do ściany budynku mieszkalnego; na nim zawieszona jednoskrzydłowa, metalowa, kuta brama.

Stan zachowania: uszkodzone zwieńczenie słupa bramki, niewielkie ubytki cegły.

Postulaty dotyczące konserwacji: wymagane zachowanie historycznej formy obiektu.
