## KARTA ADRESOWA ZABYTKU

# SIEROSZÓW

**OBORA**

**1 poł. XIX w.**

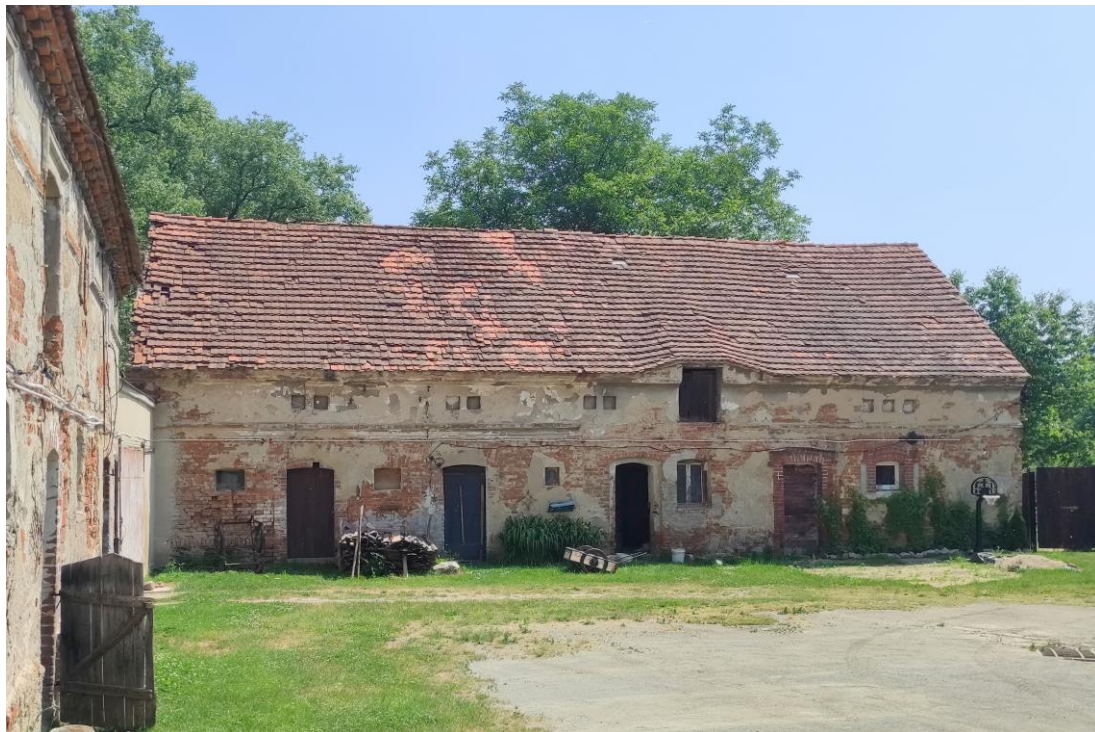
Widok budynku od zachodu.

Budynek jednokondygnacyjny z wyodrębnioną ścianą kolankową, na rzucie wydłużonego prostokąta, nakryty dwuspadowym dachem. Ściany murowane z cegły, tynkowane. Ściana kolankowa wydzielona gzymsem, w zwieńczeniu ścian profilowany gzyms. Otwory drzwi i okien zamknięte płytkim odcinkiem łuku, zróżnicowane w proporcjach; w ścianie kolankowej pary kwadratowych blend i prostokątne drzwiczki osadzone we wzniesionej łukowato tarczy ściany. Dach kryty ceramiczną dachówką.

Stan zachowania: zły - znaczne uszkodzenia tynków i fragmentów muru, detal zachowany w stanie szczątkowym, uszkodzona stolarka okien i drzwi, ubytki pokrycia dachowego.

Postulaty dotyczące konserwacji: remont budynku z zachowaniem historycznej bryły, kompozycji elewacji i detalu architektonicznego.
